# Astudiaeth Achos: Rheoli Llifogydd Naturiol Dalgylch Afon Wnion

| <b>Lleoliad y Prosiect</b> | Rhydymain, Gwynedd |
| <b>Sefydliad Cyflawni Arweiniol</b> | Cyngor Gwynedd (YGC) |

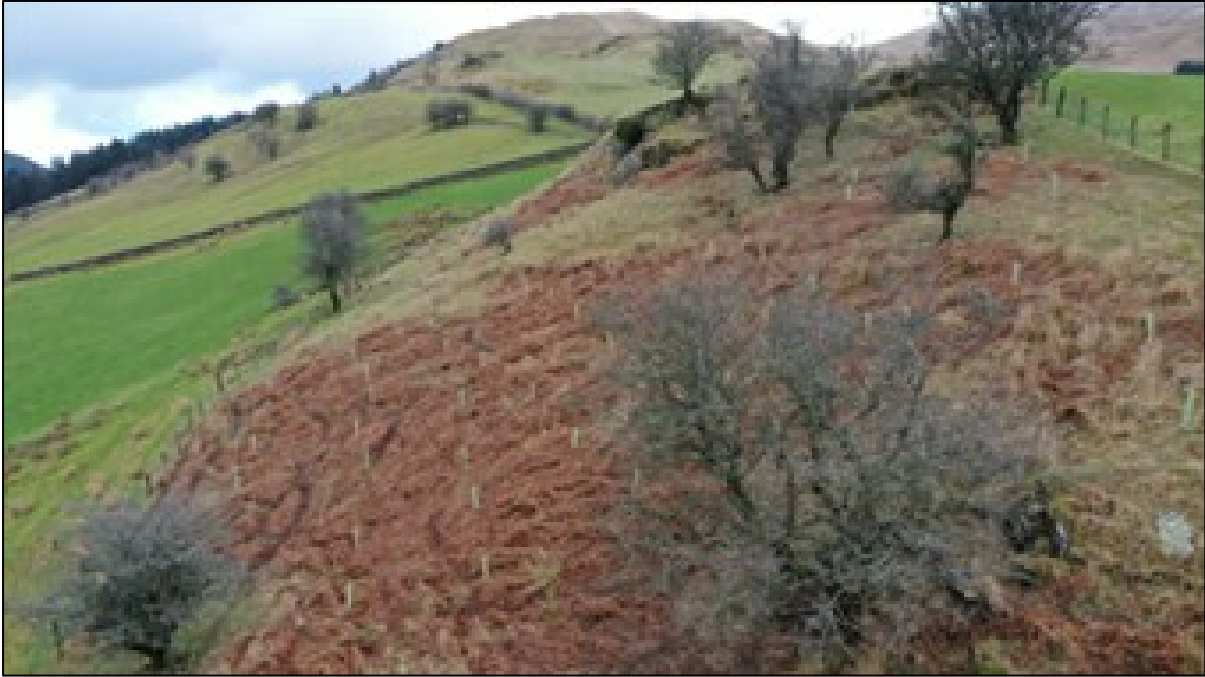
Ffigur 1 Coetir ar draws y llethr a blannwyd fel rhan o'r prosiect

Gall safleoedd plannu a ddewisir yn ofalus liniaru llifogydd trwy gyfraddau ymdreiddiad cynyddol, defnydd o ddŵr a chynhwysedd storio ger yr wyneb, yn ogystal ag amharu ar golli pridd oherwydd erydiad.

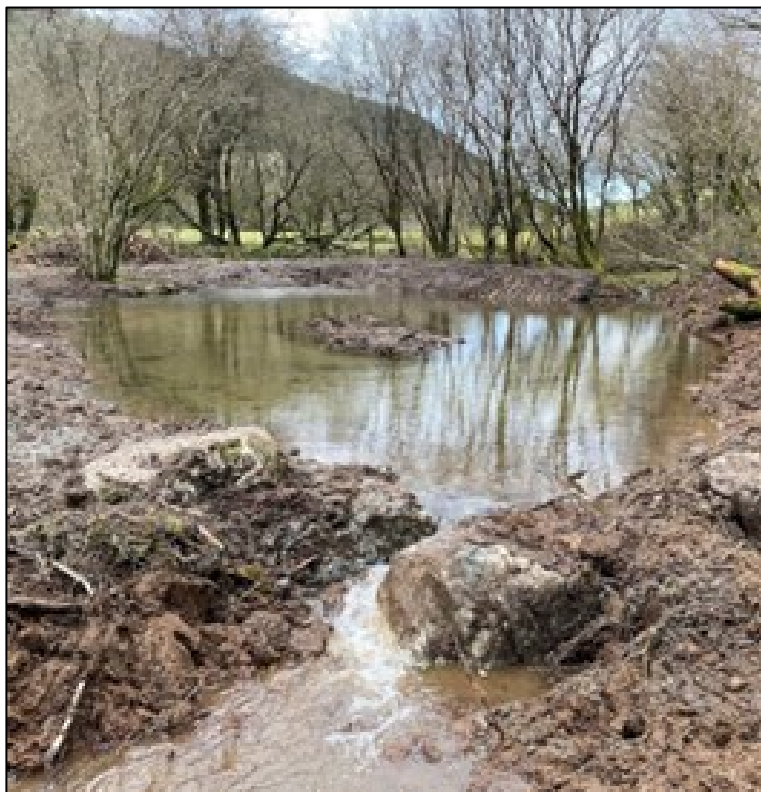
Ffigur 2 Pwll storio dwr llifogydd wedi'i creu fel rhan o'r cynllun

Cynlluniwyd pyllau newydd i gynyddu gwanhad dŵr a thrwy hynny leihau neu ohirio llifoedd brig yn ystod cyfnodau o law trwm. Crëwyd y pyllau ar lednentydd i Afon Wnion. Pan fydd yn llawn bydd y pyllau gyda'i gilydd yn storio tua 6.9 miliwn litr o ddŵr. Gosodwyd trapiau gwaddod a chlogfeini hefyd i leihau erydiad a llif dŵr araf.

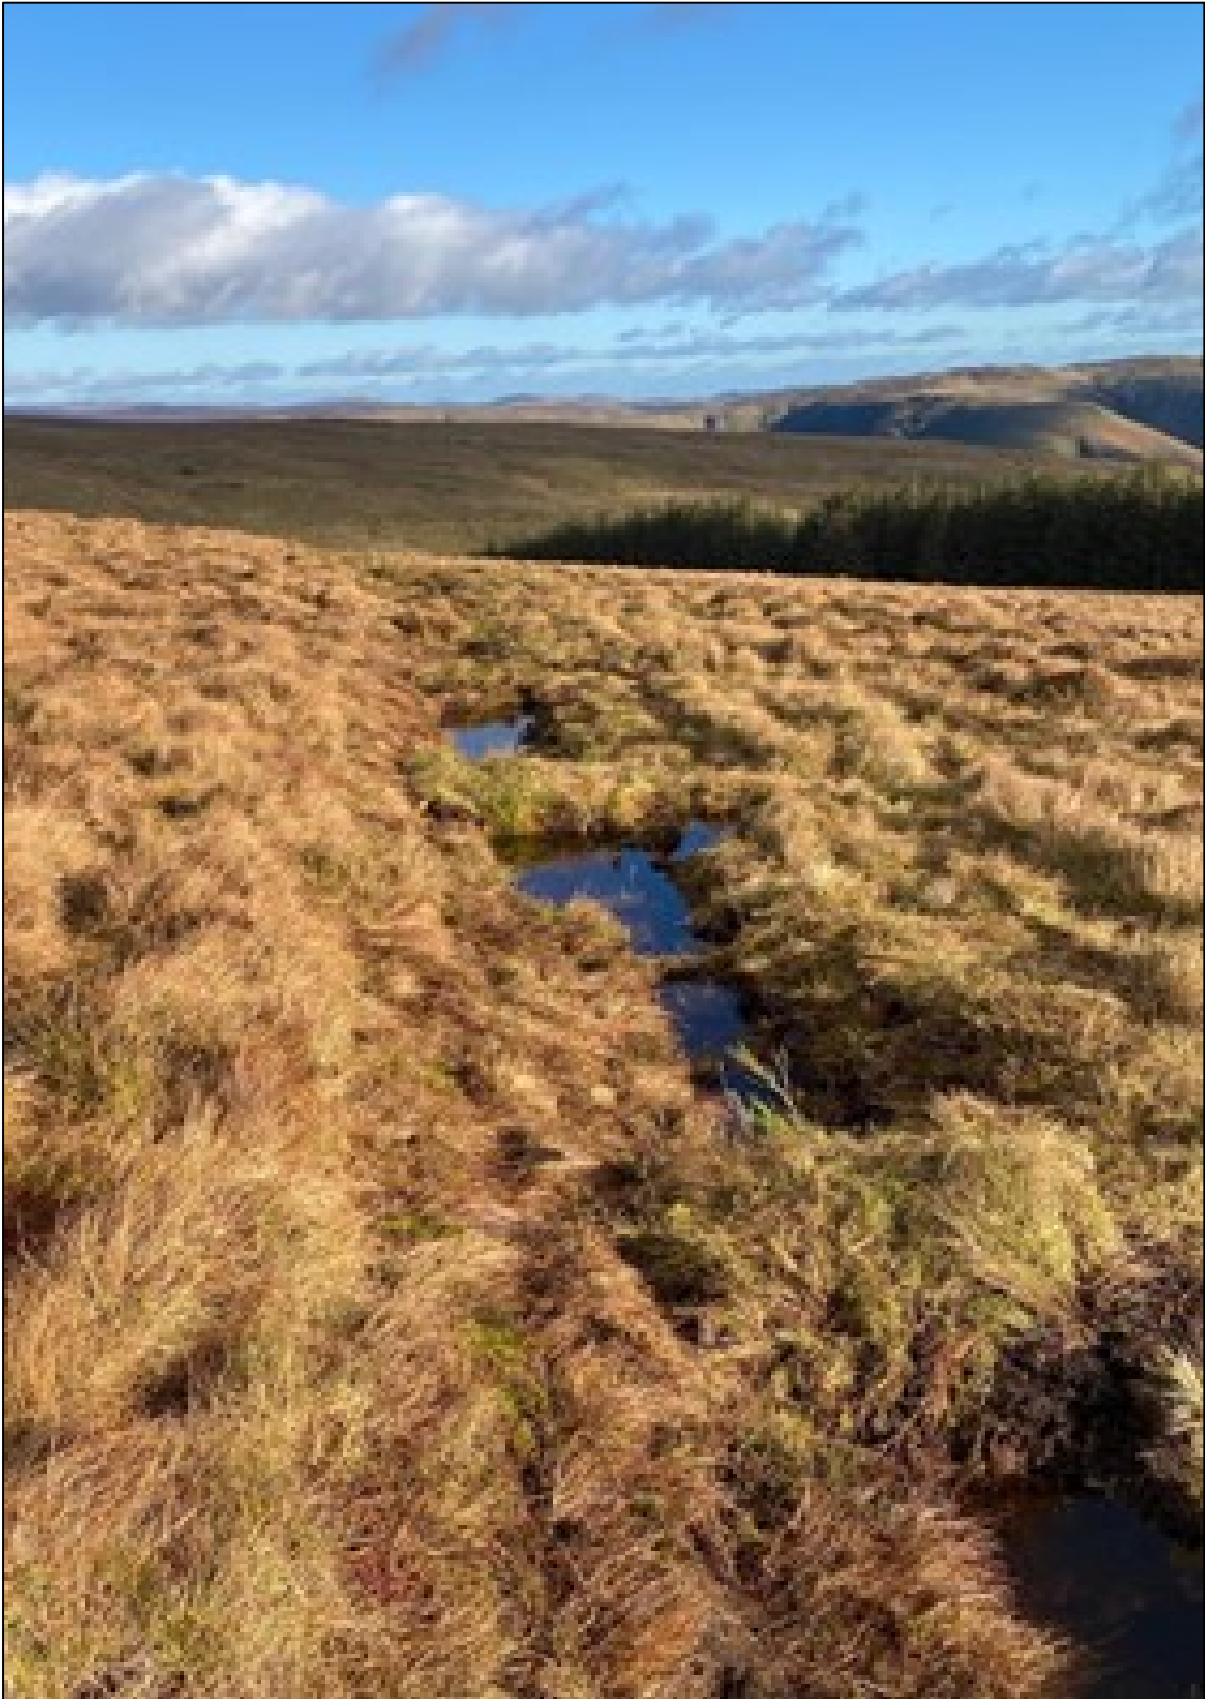
Ffigur 2 Ffosiudd draenio hanesyddol sydd wedi'u blocio fel rhan o'r cynllun.

Mae gan flocio ffosydd draenio fanteision lluosog, gan gynnwys cadw dŵr, storio carbon, dal a storio carbon yn y dyfodol, a gwelliannau i fioamrywiaeth.

Mae creu draeniau helaeth ar rostiroedd yr ucheldir yn y gorffennol wedi lleihau gallu'r ucheldiroedd i storio dŵr.

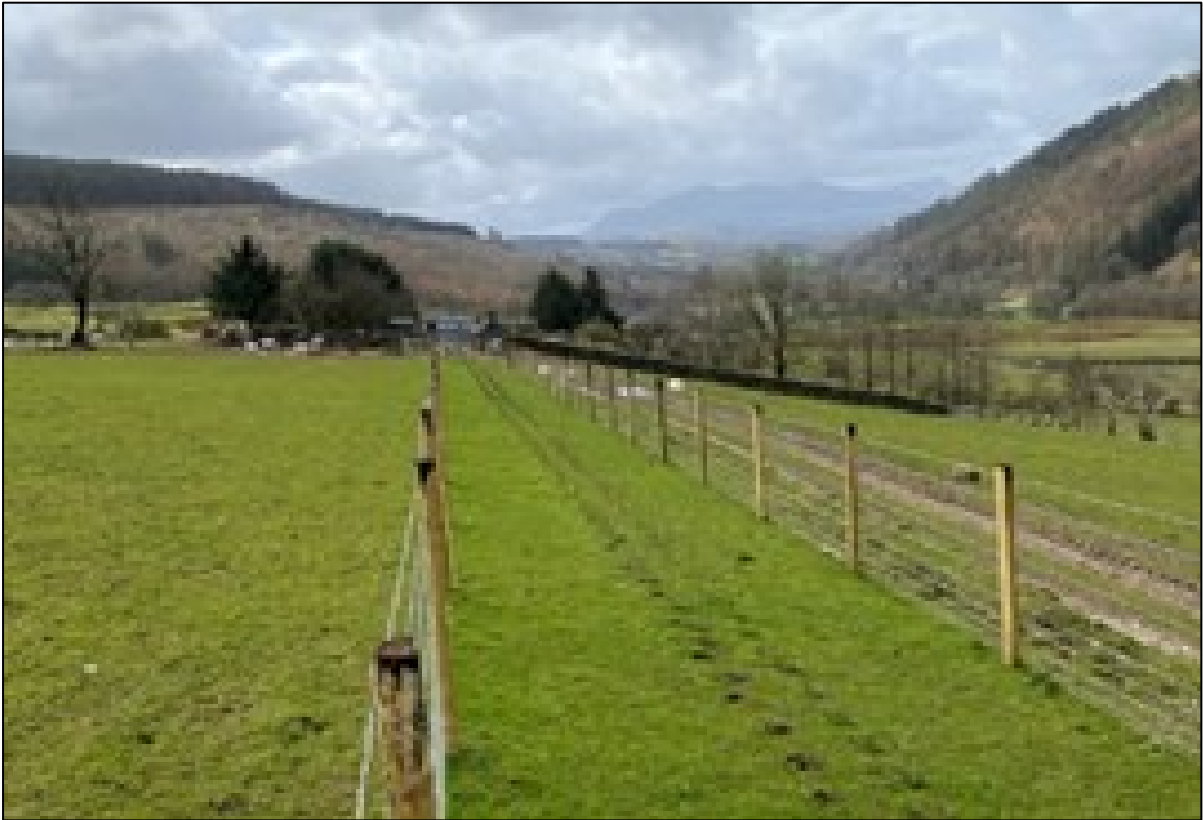
Ffigur 3 Gosod ffensys newydd i ddiogelu plannu gwrychoedd.

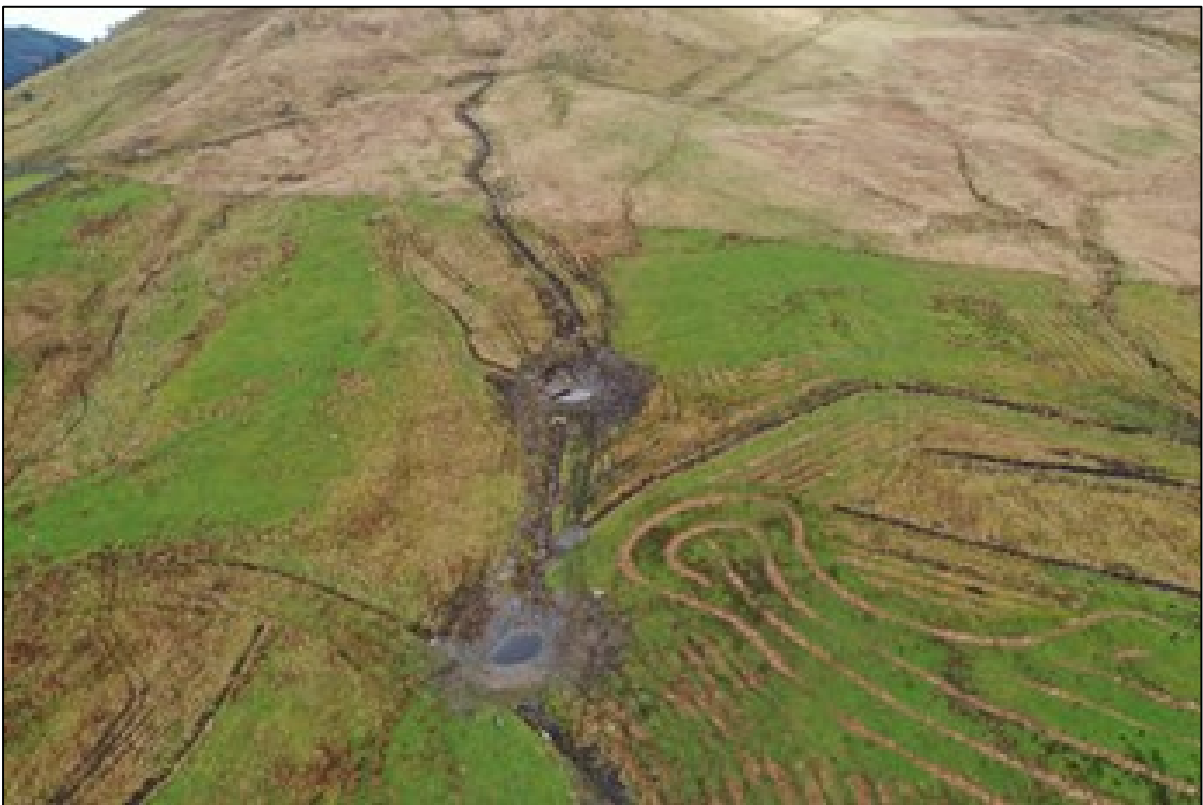
Ffigur 4 Delwedd o'r awyr o'r pyllau a weithredwyd ar lwybrau llif dwr.

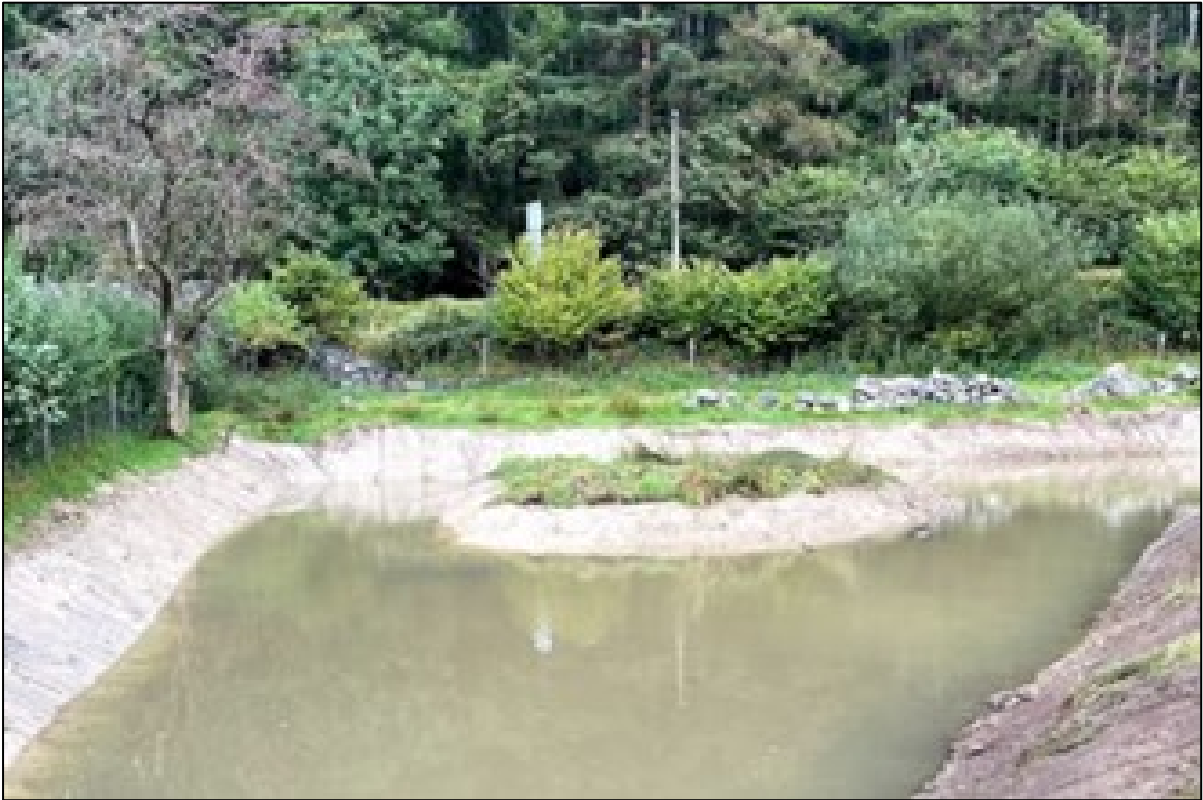
Ffigur 5 Pwll newydd wedi ei greu, gydag ynys lloches natur.
