# Astudiaeth Achos: Rheoli Llifogydd Naturiol- Afon Tefeidiad Uchaf ger Tref y Clawdd

## Afon Tefeidiad - Rhwydweithiau Natur Gwydn

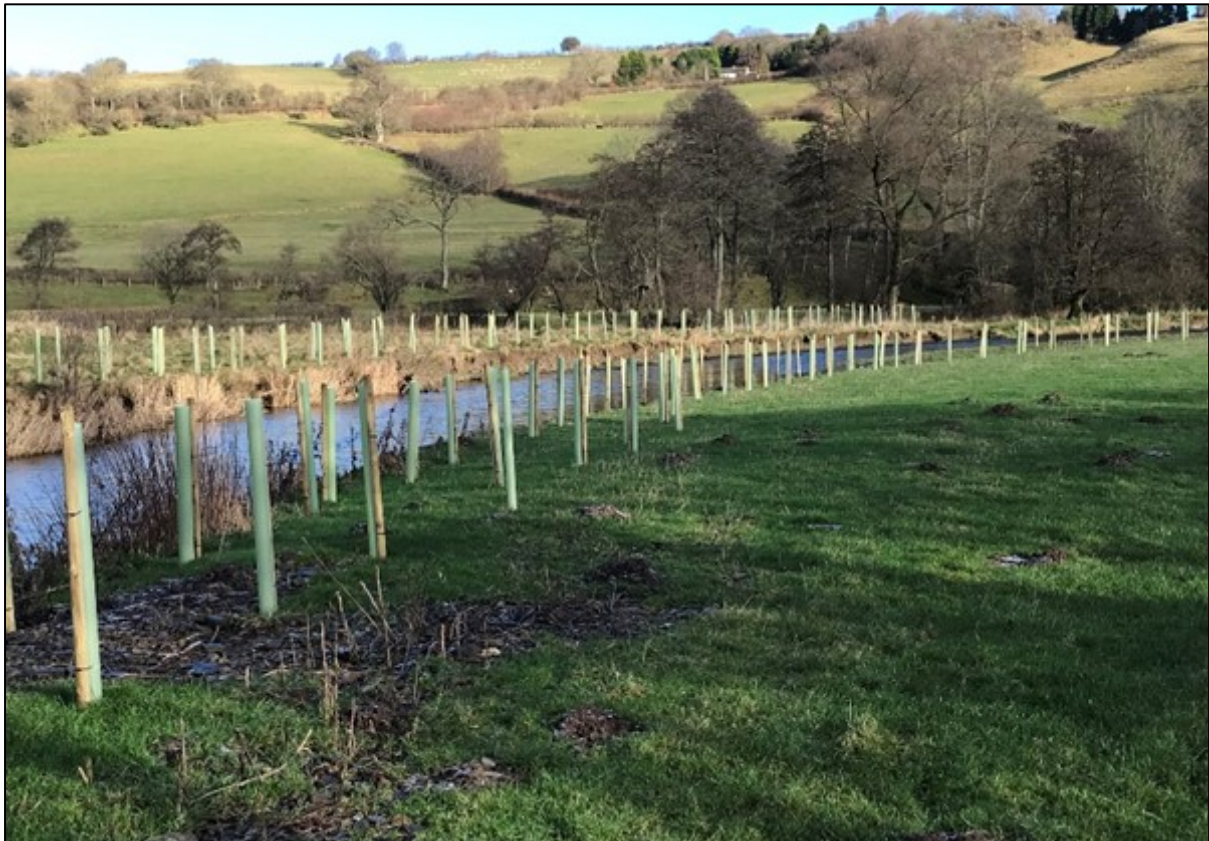
Ffigur 1 Plannu coetir glannau afon ar hyd Afon Tefeidiad

Plannu glannau afon i roi cysgod i bysgod a strwythur i'r glannau gan leihau erydiad. Gwrychoedd newydd yn darparu coridorau bywyd gwyllt. Coetir newydd yn darparu cynefin bywyd gwyllt a bydd yn cynyddu atfaeliad carbon dros amser. Pyllau, sgriffiadau a byndiau yn darparu cynefinoedd newydd i fywyd gwyllt. Rhwystrau coediog sy'n gollwng yn creu ystod fwy amrywiol o lifau dŵr - cynefinoedd rhywogaethau gwell.

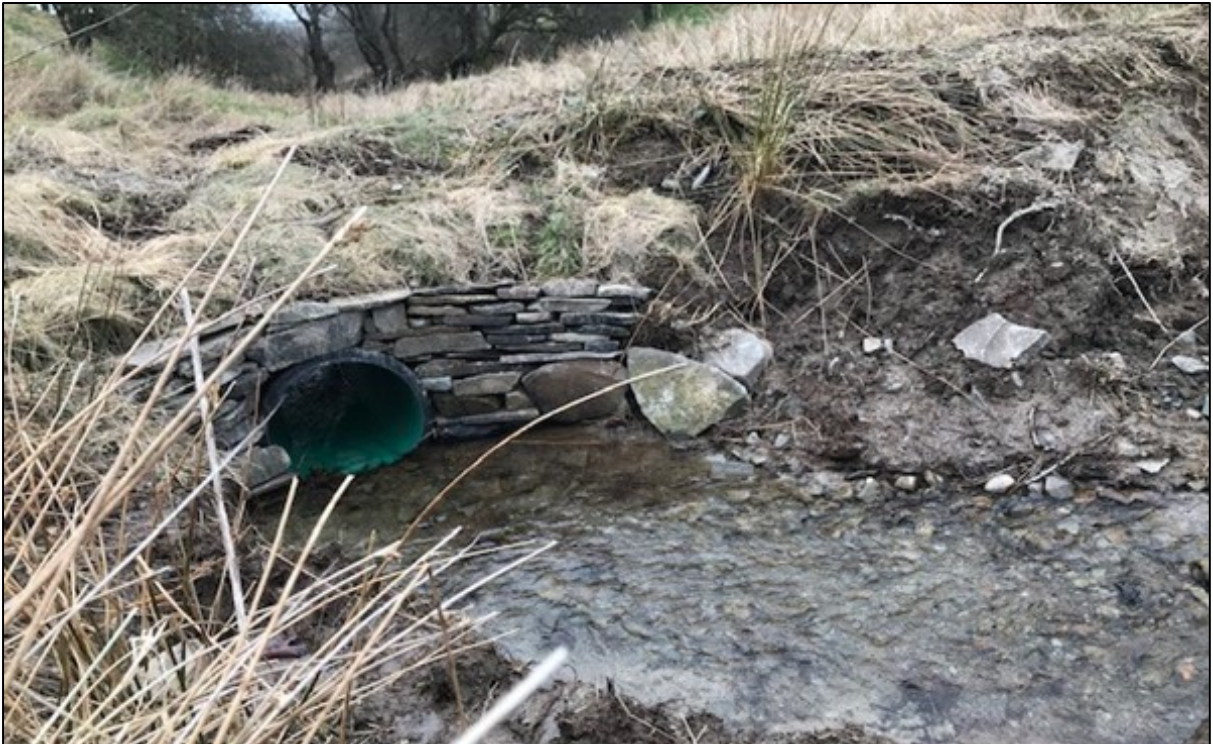
Ffigur 2 Cwlfer newydd wedi'i roi ar waith i reoli llif trwy fwnd

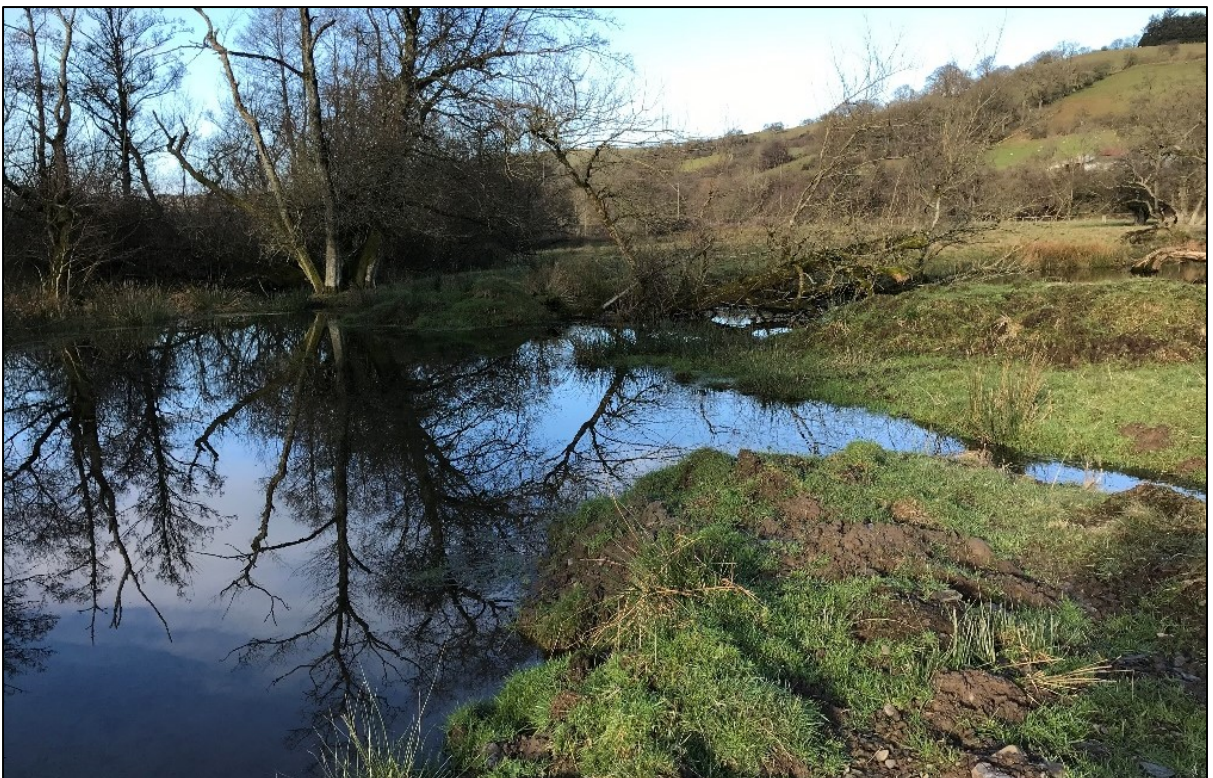
Ffigur 3 Pwll storio llifogydd ar waith

Cymerodd y pyllau a'r sgrapiau llif uchaf ar adegau o lifogydd. Fe gefnogodd y nodweddion hyn i dynnu'r llwythi malurion allan o'r system.

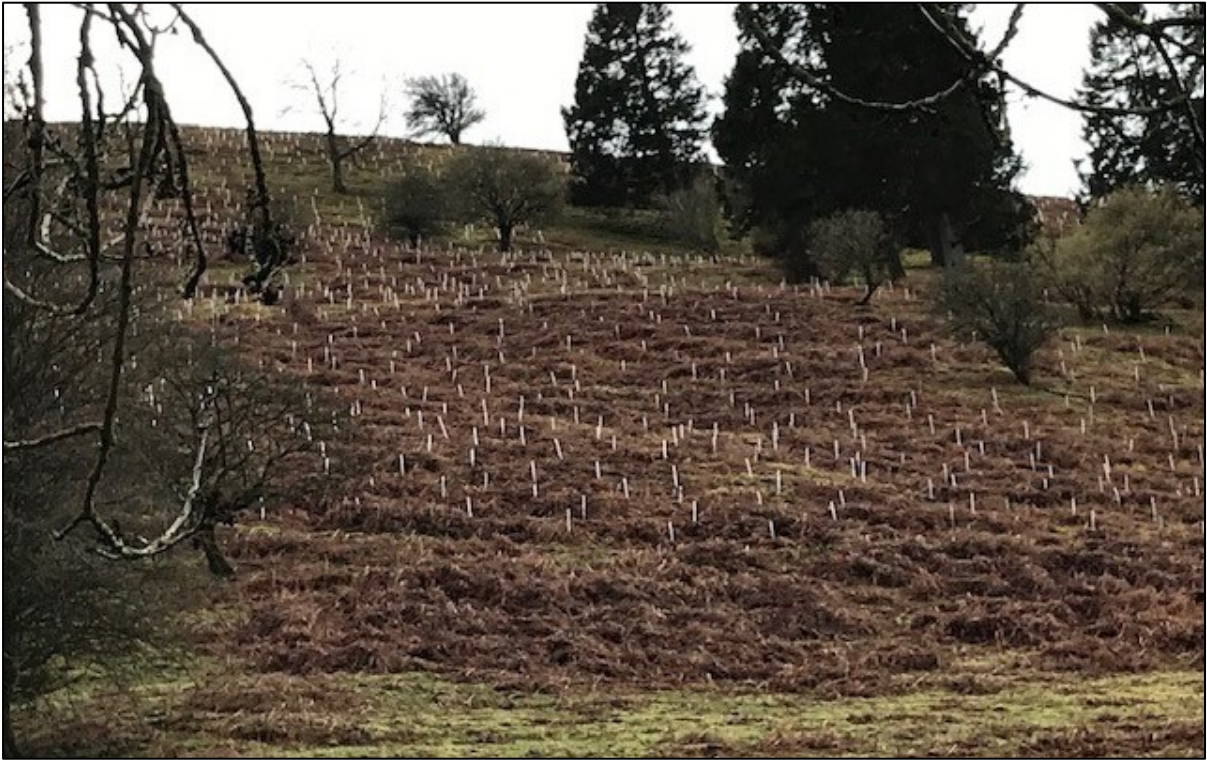
Ffigur 4 Coetir ar draws llethr newydd ei blannu

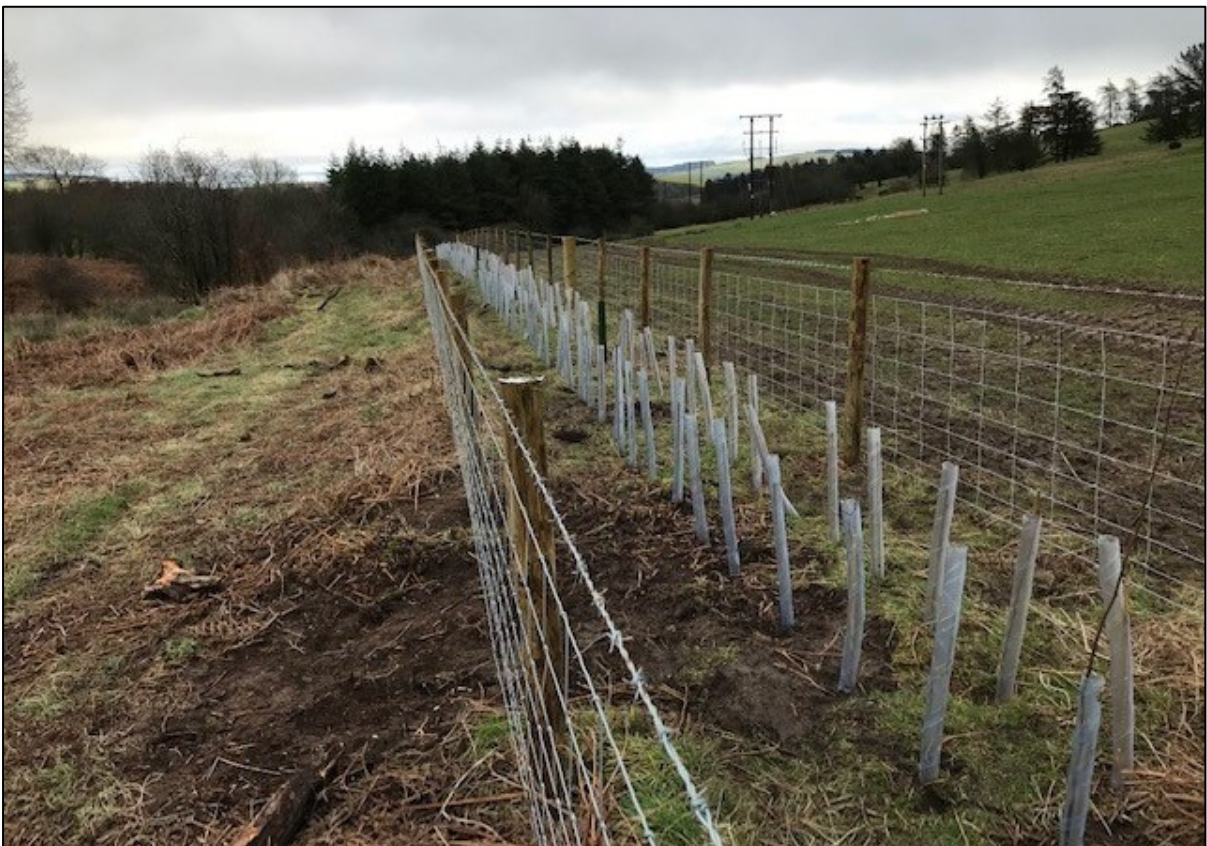
Ffigur 5 Gwrych croes-lethr newydd ei blannu

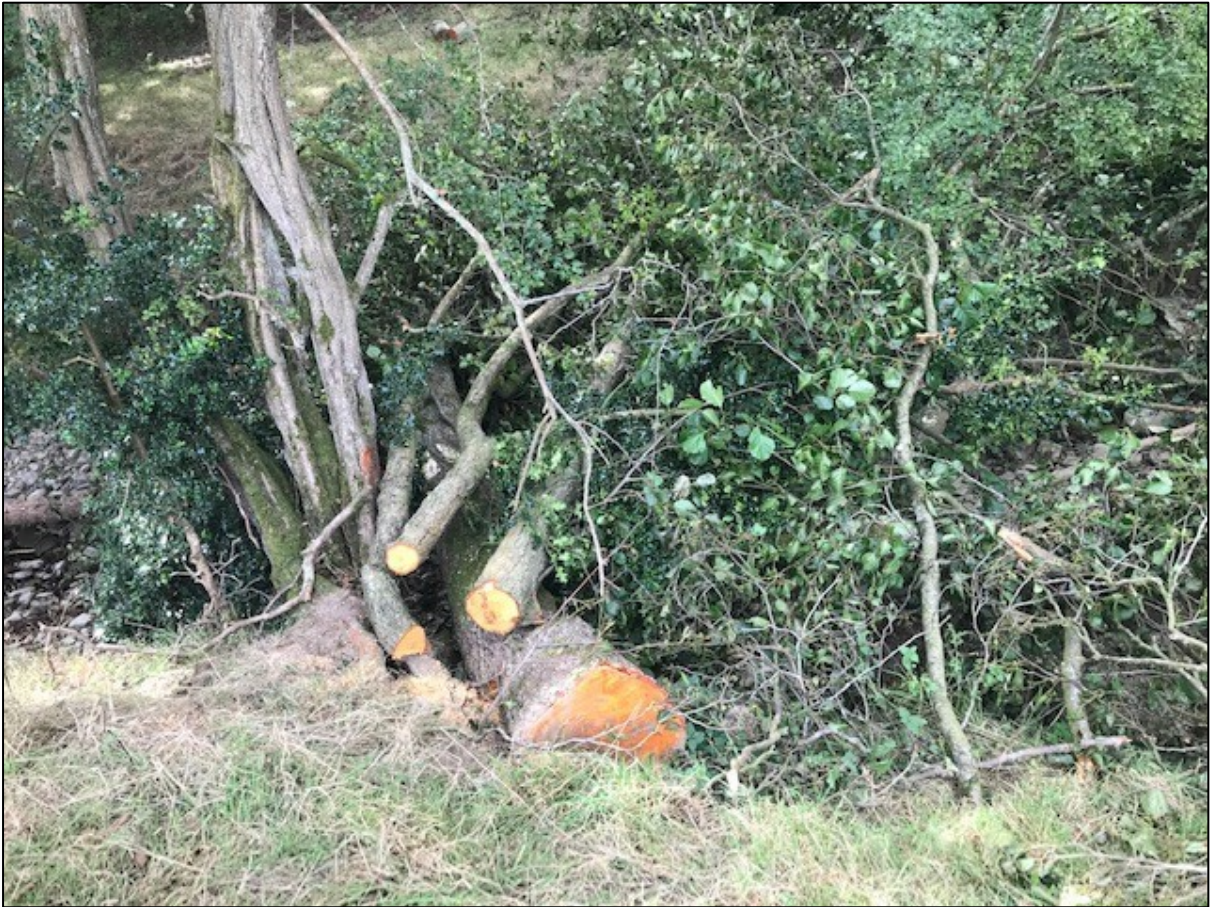
Ffigur 6 Rhwystr sy'n gollwng a weithredwyd

Mae'r rhwystrau sy'n gollwng, trwy arafu'r llif a thynnu'r egni allan o'r dŵr, wedi gollwng symiau sylweddol o waddod i fyny'r afon yn y llednentydd ( h.y. i ffwrdd o eiddo). Mae adborth gan aelodau'r gymuned wedi cadarnhau hyn ac arwyddion i awgrymu bod yr amser y mae'n ei gymryd i'r llifddwr gyrraedd ei anterth llif wedi'i arafu a hefyd bod y llif brig wedi lleihau yn rhai o'r llednentydd hollbwysig. Mae tîrfeddianwyr wedi gwneud sylwadau ar newidiadau cadarnhaol i'r amgylchedd drwy greu'r sgriffiadau, y pyllau, y gwrychoedd a'r coetir. Mae rhai wedi gofyn am welliant pellach i gynnwys rhywogaethau fel coed cyll a coed afalau surion ar gyfer bywyd gwyllt.
